## REQUALIFICAÇÃO DE RUÍNAS: UMA ANÁLISE A PARTIR DAS TEORIAS CLÁSSICAS DE RESTAURO E ESTUDOS DE CASO

Laura Núñez Consoni (IC) e Guilherme Antônio Michelin (Orientador)

**Apoio: PIBIC Mackenzie**

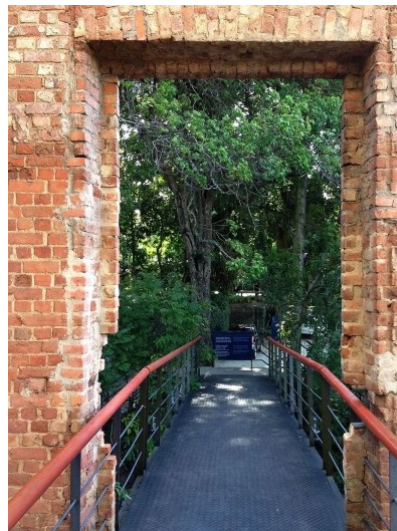
Figura 2 – Passarela de ligação entre a ruína e o museu

Apresentando uma planta em cruz (figura 1), inspiração *Palladiana*, o Parque atualmente envolve duas edificações, a antiga residência histórica e um Museu (Chácara do Céu), que através de uma passarela metálica (figura 2), é conectado à ruína e seu terreno.

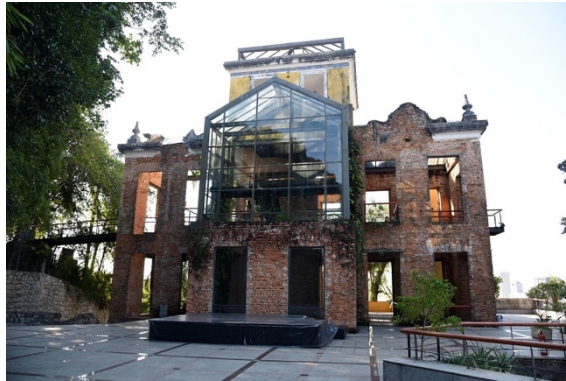
Figura 5 – Exterior do resultado da intervenção feita na edificação do Parque das Ruínas

Tendo como objetivo ser um local de passagem e reflexão, o projeto teve a presença de escadas e passarelas metálicas (figura 3), que junto com os vãos existentes na obra, ajudam o visitante a ter uma visão de recortes da cidade do Rio de Janeiro, funcionando como um mirante (figura 4). Na edificação resultante pôde também de certa forma, ter um resgate da volumetria original da obra, porém, como a materialidade escolhida prevalece o vidro, os arquitetos conseguiram fazer com que não houvesse alteração na luz da ruína existente, resultando na recuperação da cobertura da construção (figura 5).

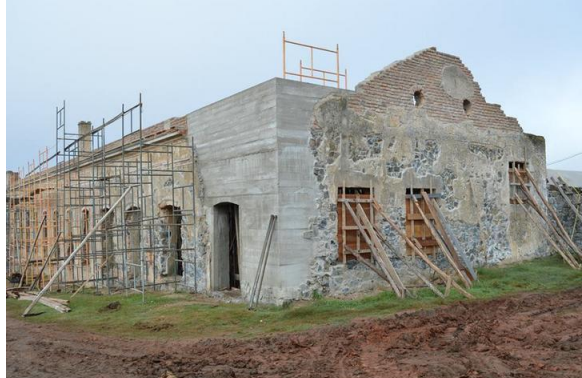
Figura 7 – Etapa de consolidação da ruína

A requalificação da ruína existente feita pelos arquitetos se encaixa, segundo Brasil (2005), como uma intervenção no patrimônio edificado, que é classificado como um "conjunto de ações como, manutenção, restauração, estabilização, reabilitação, etc., que buscam dilatar o tempo de vida de uma edificação.” (SCHMITZ; ANDRADE; OLIVEIRA; SOARES; ROSA, 2020). Sendo assim, foi parte das obras iniciais, projetos de consolidação (figura 7) da ruína,

na qual consistiu principalmente na reposição da argamassa e pedras que situavam ao longo de sua fachada.

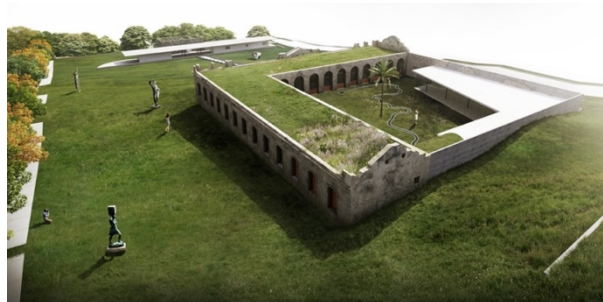
Figura 8 – Visualização da proposta do Museu do Pampa pelo Brasil Arquitetura

Utilizando-se do concreto armado, os autores optaram por unir o contemporâneo com o já existente, deixando claro para os visitantes a distinção das diferentes metodologias e épocas das construções ali presentes. Sendo assim, a união entre a edificação original e os novos volumes contemporâneos (figura 8 e 9) ao todo irão somar 2,3 mil metros quadrados. “O projeto procura, justamente, valorizar com essa imagem de abandono a força simbólica já impregnada no imaginário da comunidade de Jaguarão há quase quarenta anos.” (FANUCCI; FERRAZ; SPIRA; GRINSPUM, 2009).

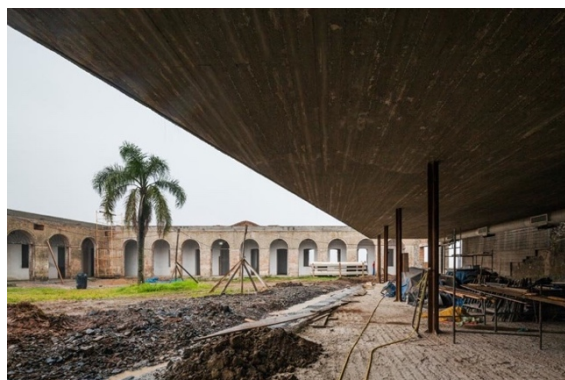
Figura 9 – Fotografia do processo de construção da nova inserção contemporânea

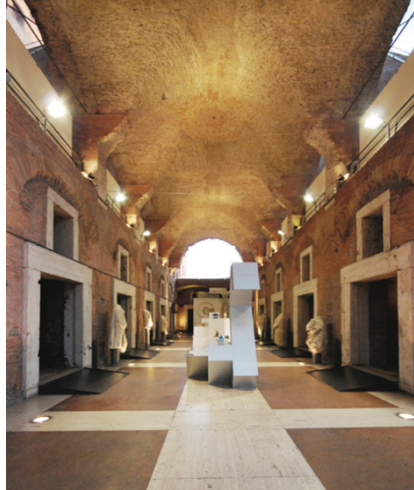
Figura 12 – Interior do Mercado de Trajano

Já as intervenções arquitetônicas, feitas por Luigi Franciosini e Ricardo D'Aquino, bem como pelo *Estudio Labics* de Claudia Clemente, além da preservação propriamente dita, tiveram a preocupação na adaptação do espaço pré-existente para acomodar uma estrutura

acessível aos percursos de visitação (figura 12). Foram acrescentados escadas, rampas, elevadores, passarelas (figura 13), guarda-corpos, revestimentos de piso, sanitários, coberturas de vidro (iluminação zenital) e assim como outros fechamentos e esquadrias em vidro, aço ou madeira.

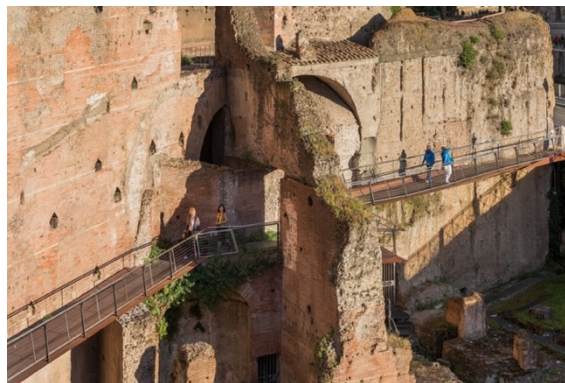
Figura 13 – Passarela metálica na parte externa do museu do Mercado de Trajano

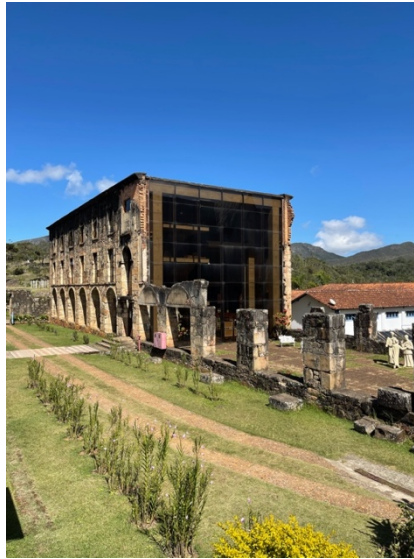
Figura 16 – Colégio do Caraça após projeto de intervenção

Dentre as partes destruídas, se encontrou principalmente a ala esquerda do Colégio, justamente a primeira projetada que foi considerada como sendo a parte menos sólida feita de pedras e tijolos (na figura 16 é possível perceber que somente as partes de alvenaria de tijolo foram devastadas, permanecendo apenas sua base e pilastras de pedra do primeiro pavimento).
